Gebäudeinspektion & Thermografie: Hauptbahnhof Bonn

Zustandsbericht, Risikoanalyse und Priorisierung der Sanierungsmaßnahmen

Objekttyp: Historisches Bahnhofsgebäude

Prüfmethodik: Drohnen-Thermografie & Visuelle Inspektion

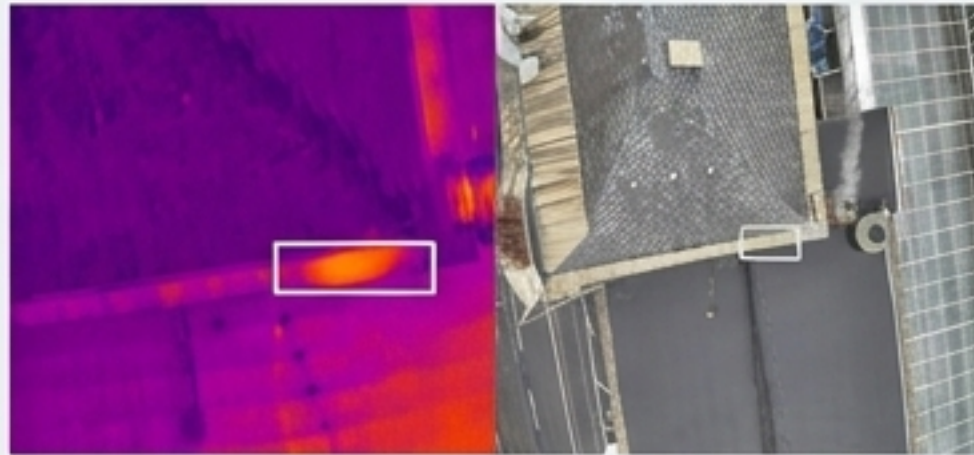
Mangel 003 (Dach)

Lokales Wärmefeld im Übergang Dach/Wand.

Wassersammlung hinter Abdichtung.

Gezielte Untersuchung und Öffnung des Bereichs.

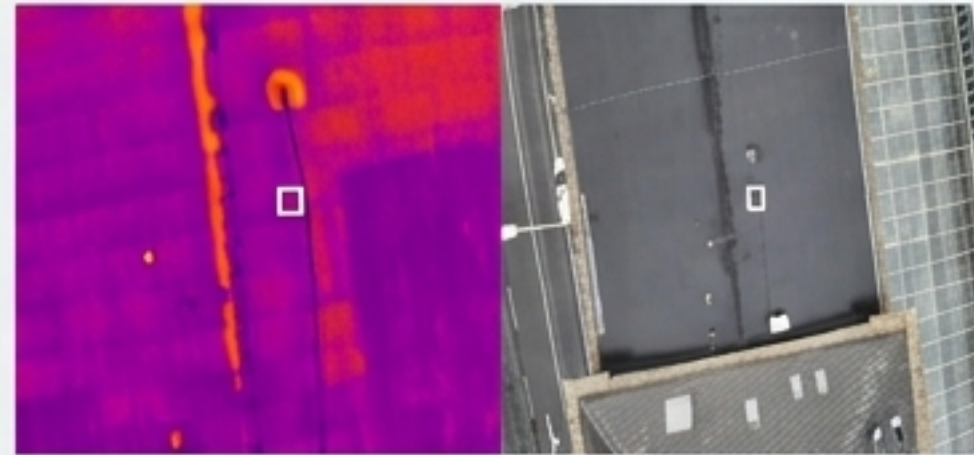
Mangel 005 (Dach)

Lokales Wärmefeld (Dachmitte), dunkle Stelle im RGB-Bild.

Mechanische Einwirkung / fehlerhafte Schweißnähte.

Prüfung auf Feuchtigkeit, punktuelle Abdichtung.

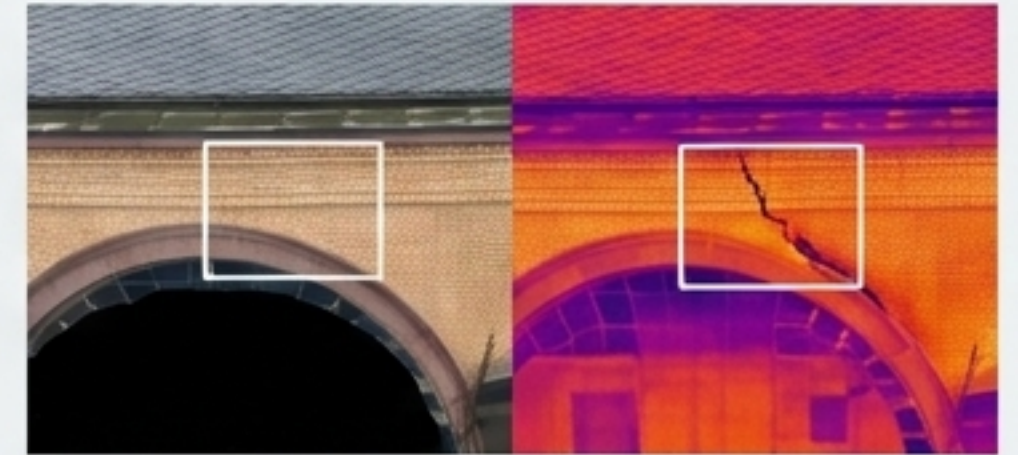
Mangel 007 (Südfassade)

Riss im Mauerwerk unterhalb des Gesimses.

Setzungsbewegungen, Feuchtigkeitseintritt.

Bau-technische Bewertung und Sanierung.

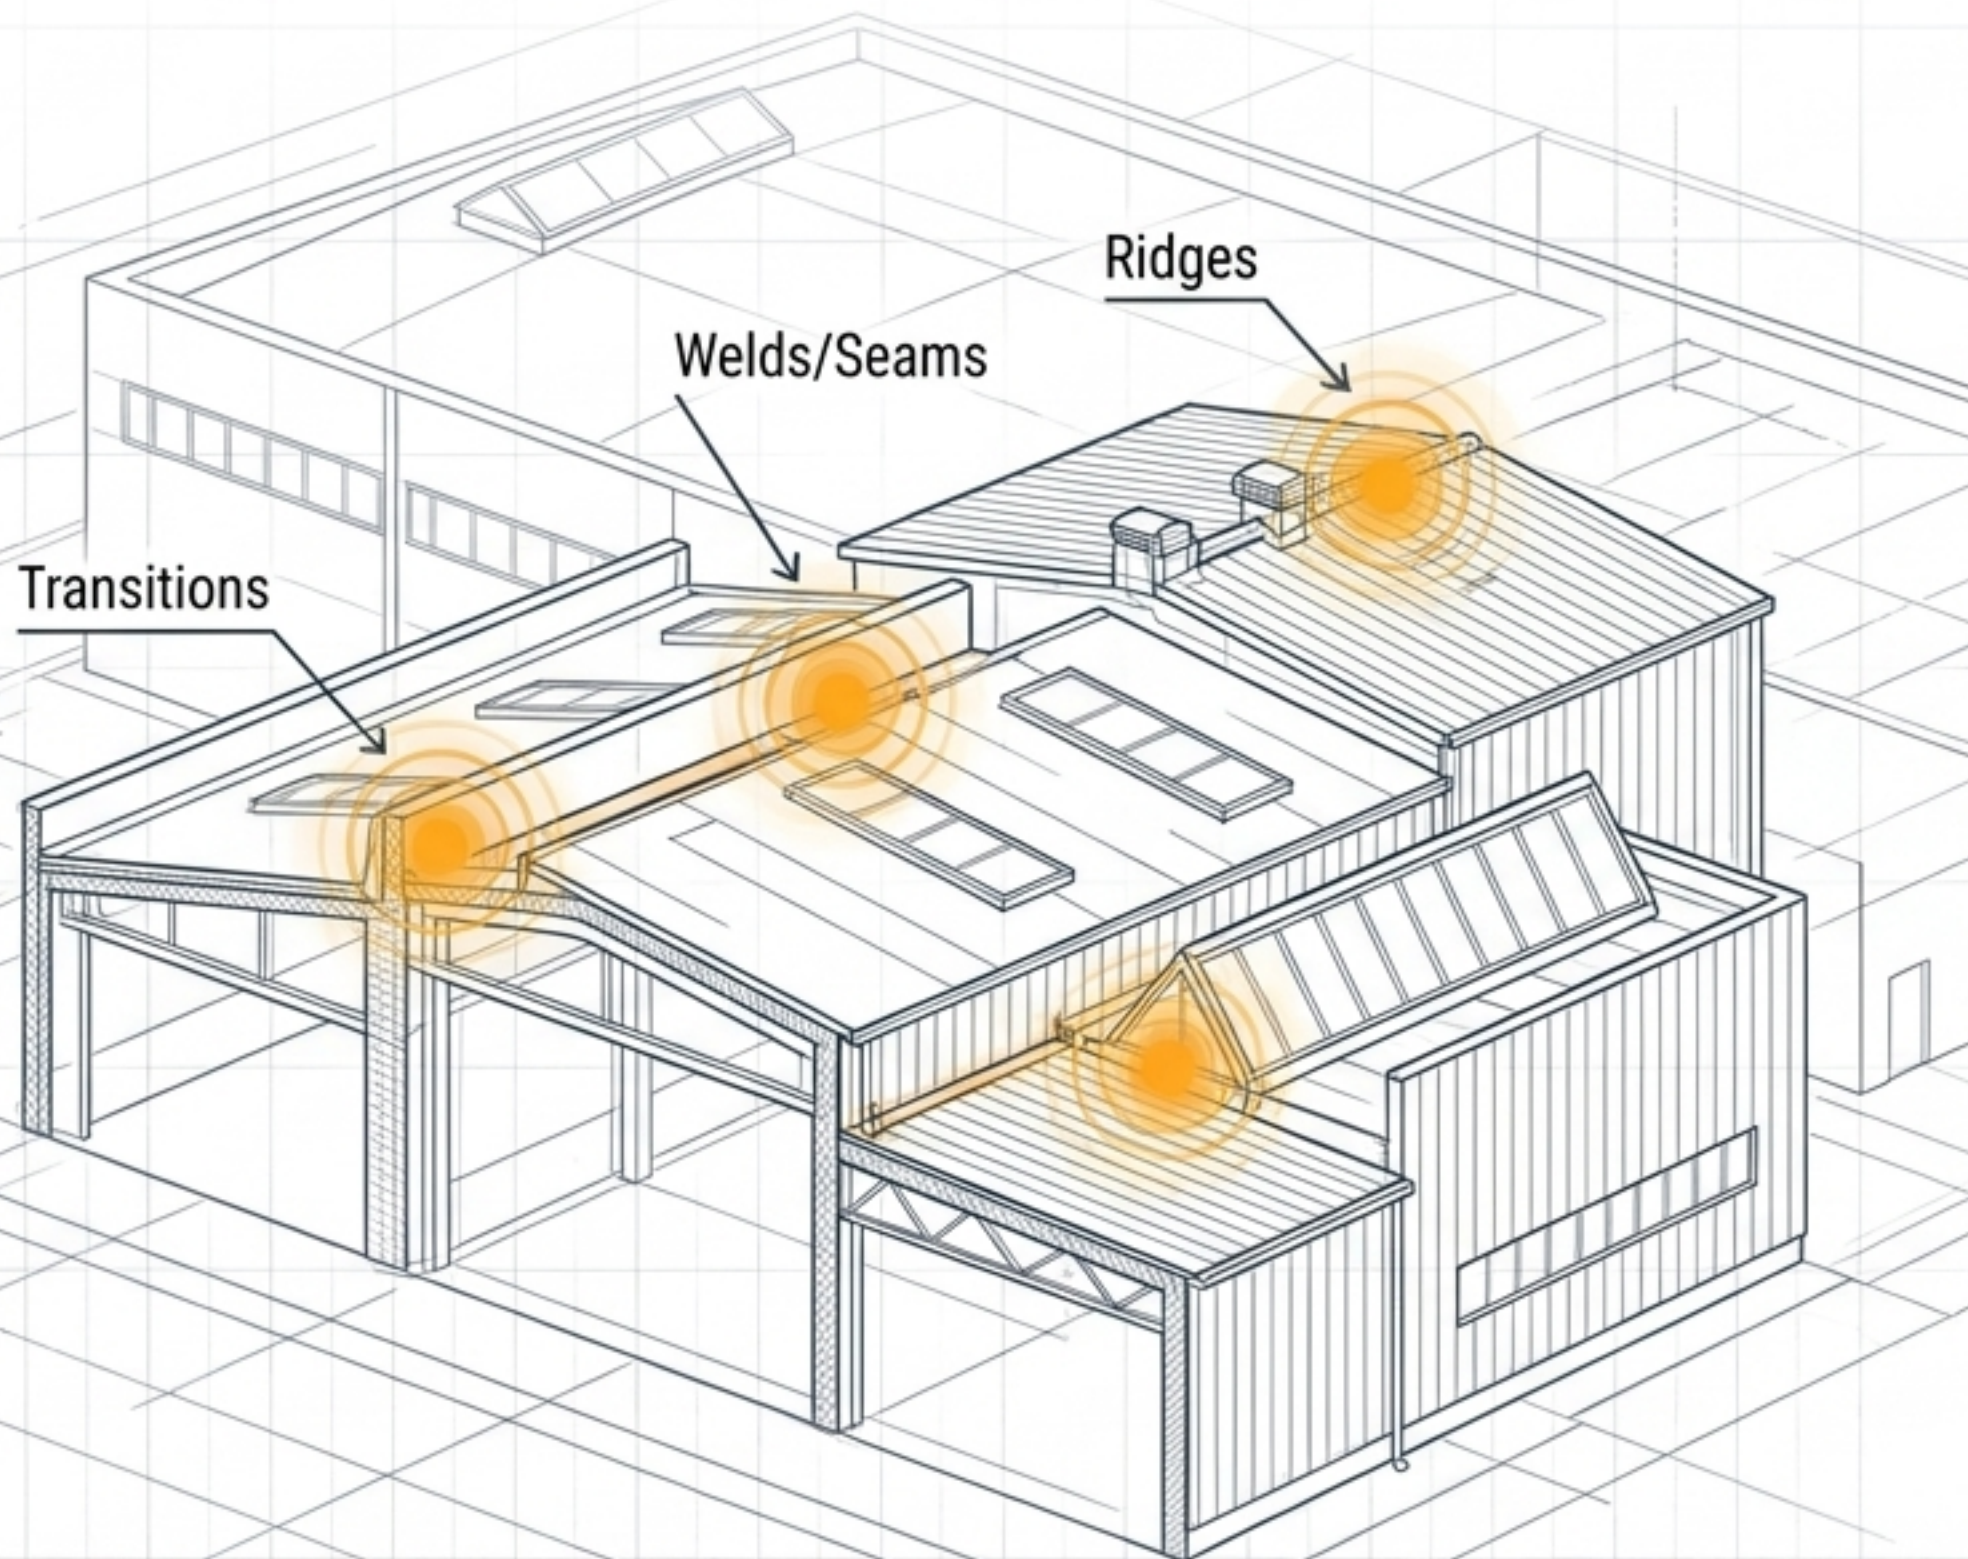
⚠ Status: Erhöhtes Risiko für Feuchtigkeitsansammlungen

Deutliche thermische Kontraste zwischen Dach und Wand signalisieren Schwachstellen in der Abdichtung.

Alterungsbedingter Materialverschleiß und potenzielle Risse in der Dachmembran (Sichtbar im mittleren Dachfeld).

Auffälligkeiten entlang des Materialübergangs (Kondensationsrisiko).

Thermisches Muster weist primär auf **potenziellen Feuchtigkeitseintritt** hin, weniger auf reine Energieverluste.

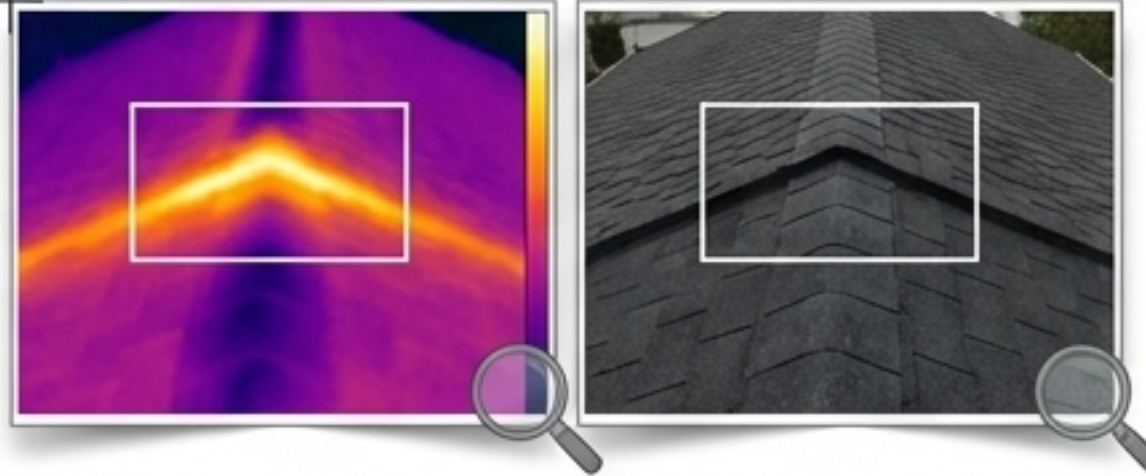
Mangel 001/002
(Firstbereich)

Unzureichende Abdichtung / Kondensbildung am Dachplatten-Übergang.

Visuelle Kontrolle und Instandsetzung der lokalen Abdichtung.

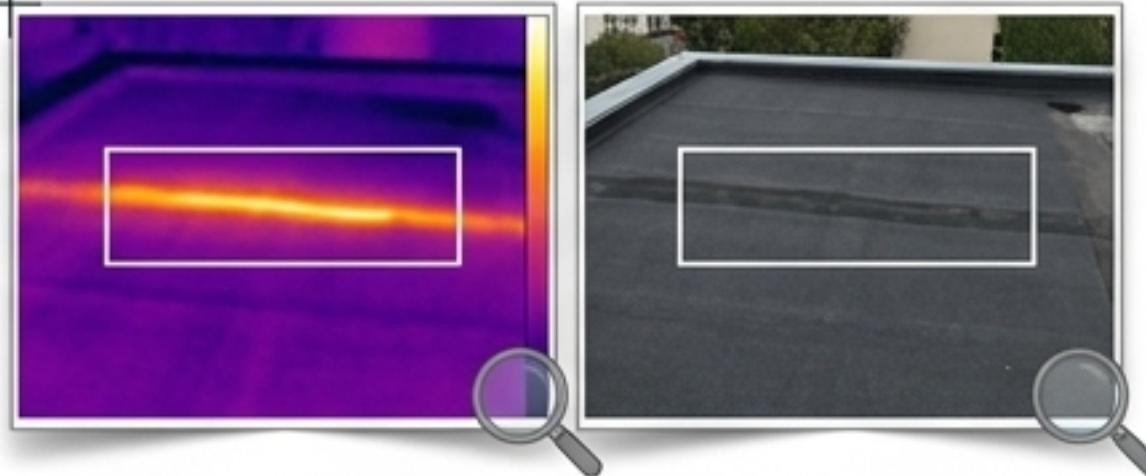
Mangel 004
(Dachmitte)

Geschwächte Schweißnähte oder Materialverschleiß in der Dachabdichtung.

Feuchtemessung und lokale Reparatur.

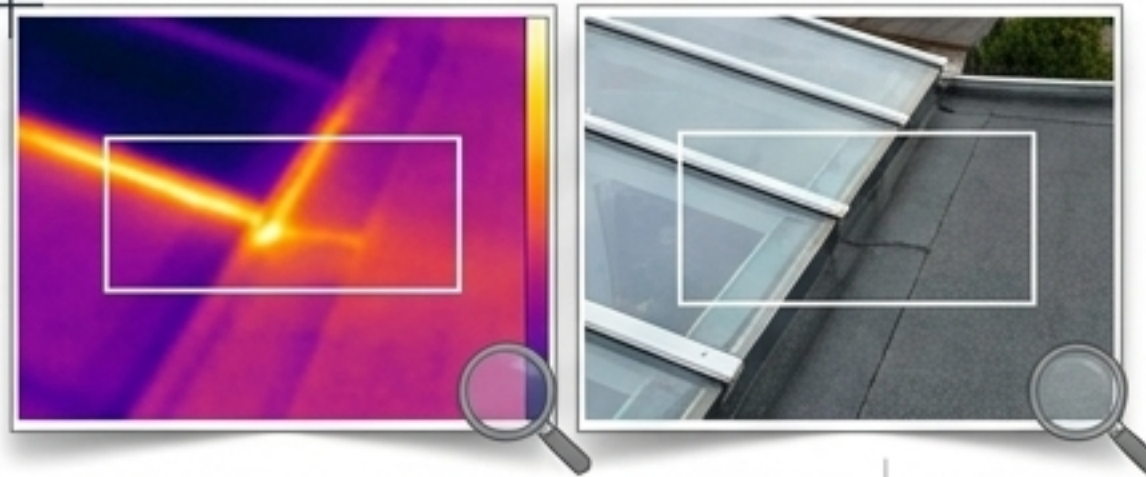
Mangel 006
(Glasdach-Übergang)

Lokale Undichtigkeiten im Materialübergang zum Glasdach.

Abdichtung des Übergangs.

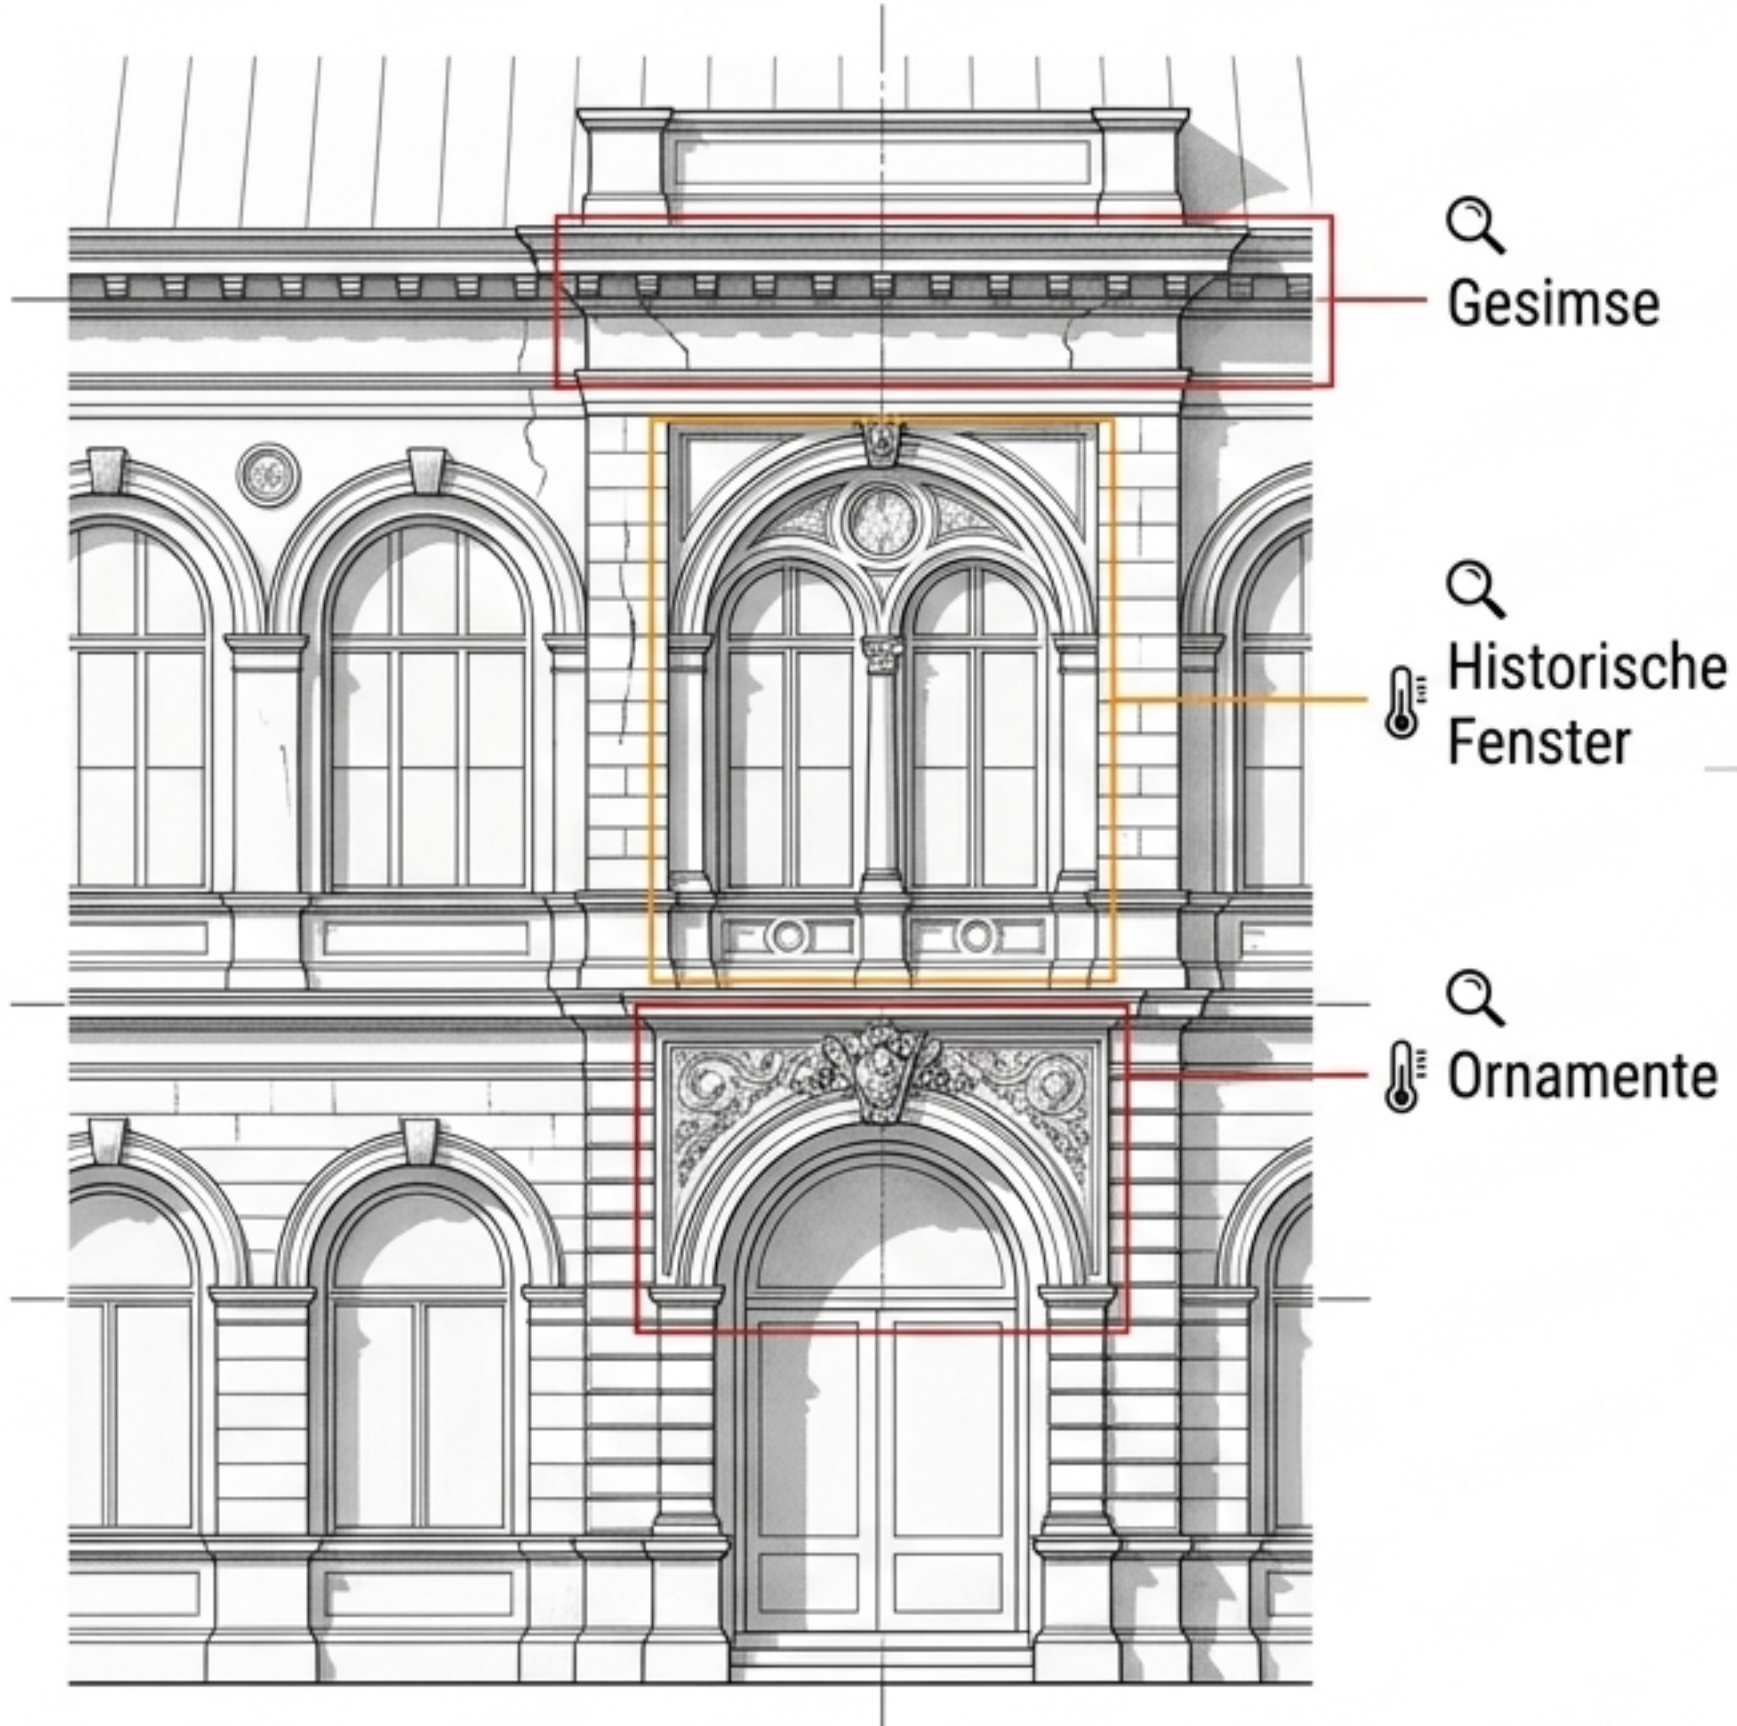
Status: Strukturelle Schwächungen und lokale Wärmeverluste

Vertikale Risse und Mauerwerksabplatzungen, primär an Süd- und Westfassade (Setzungsbewegungen / Materialermüdung).

Wiederkehrende thermische Muster an der Nordfassade, die auf undichte Fugen und Luftleckagen hinweisen.

Die Kombination aus Rissen und porösem Ziegelmauerwerk erhöht das Risiko von tiefergreifenden Feuchtigkeitsschäden exponentiell.

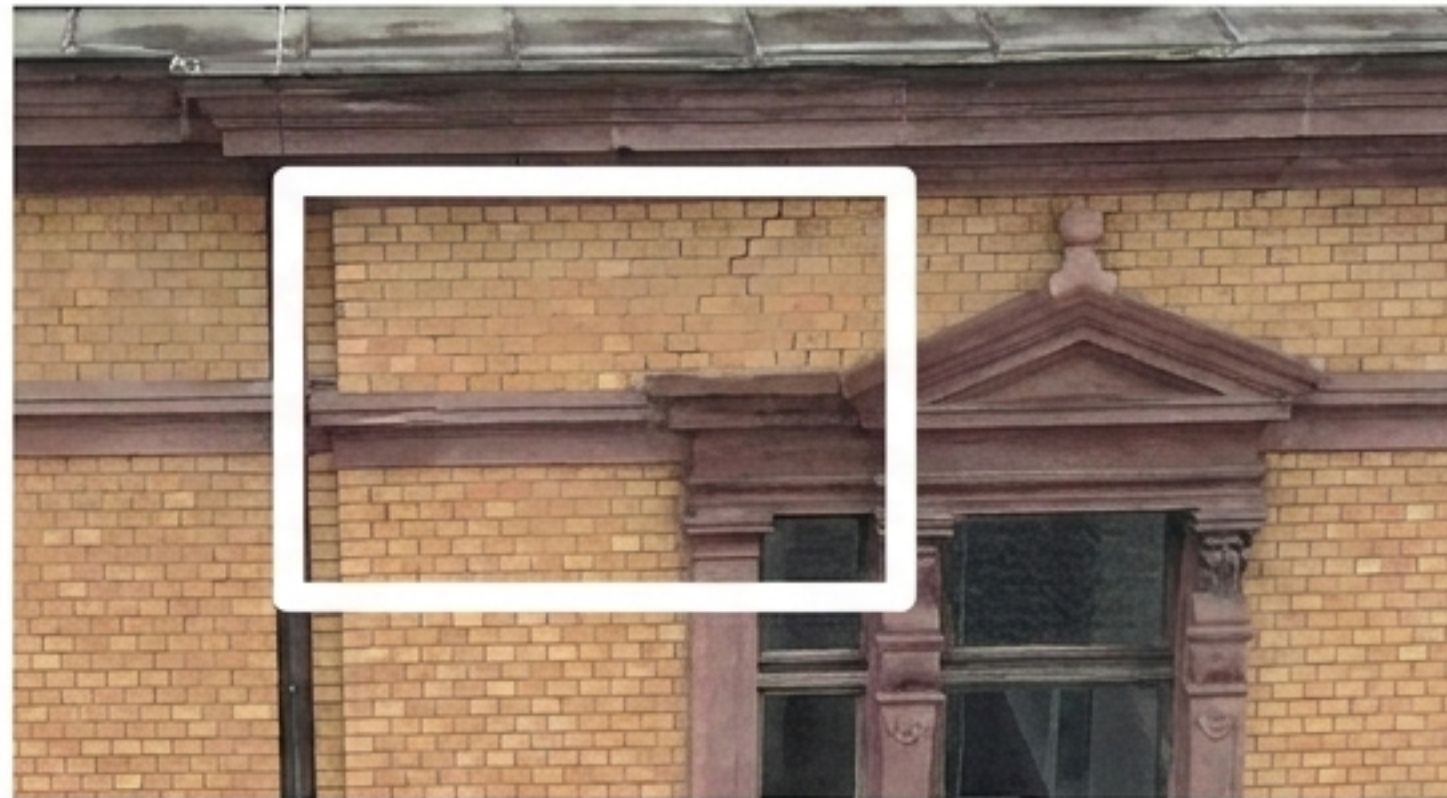
Mangel 008 (Westfassade)

- ⌘ **Diagnose:** Vertikaler Riss im Ziegelmauerwerk und in den Fugen oberhalb der Fensterlinie.
- ⌘ **Ursache:** Setzungs- oder konstruktionsbedingte Bewegungen.
- ⌘ **Gefahr:** Beschleunigte Materialdegradation durch Feuchtigkeit.

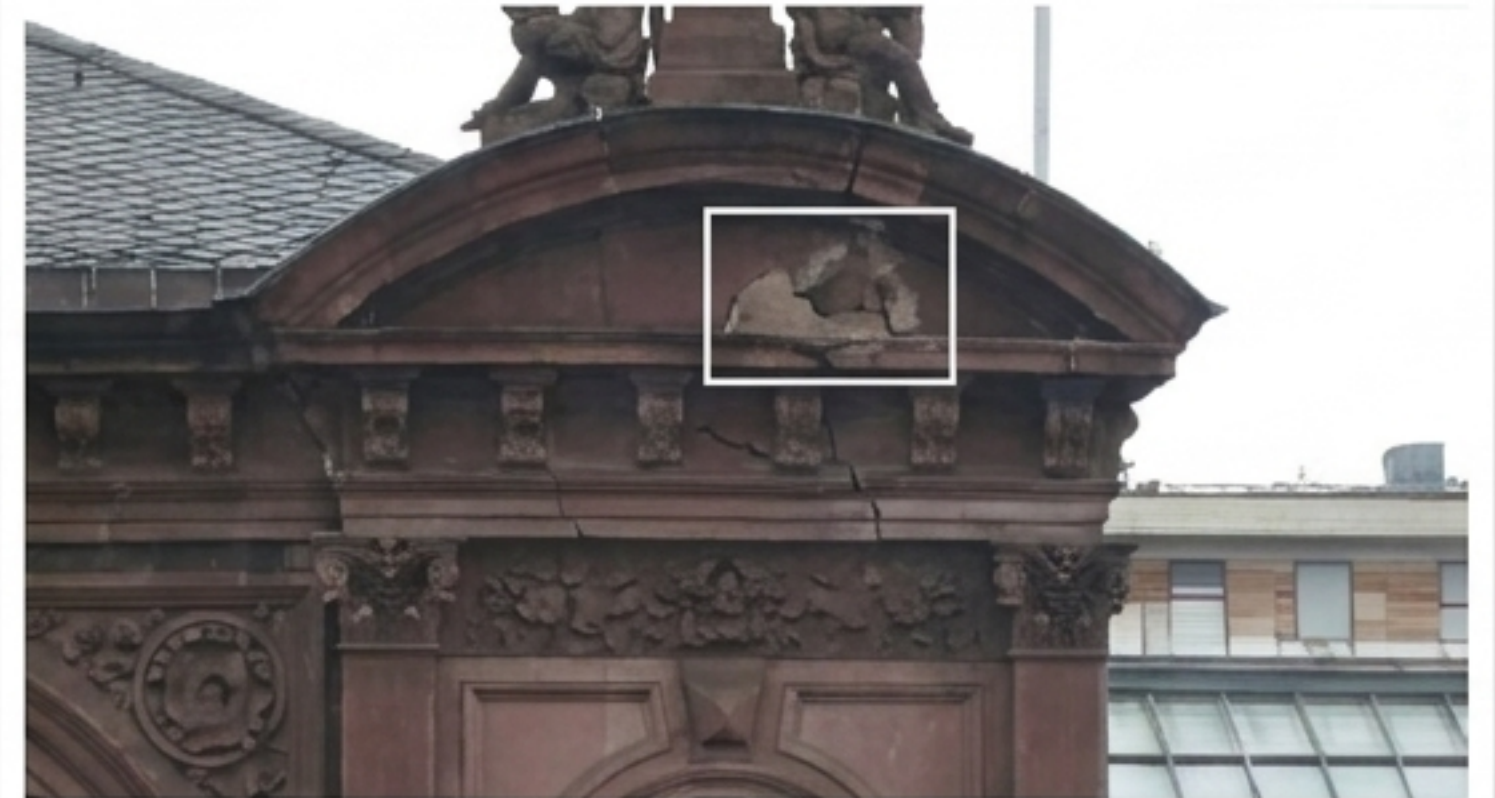
Mangel 014 (Nordfassade)

- ⌘ **Diagnose:** Risse und Oberflächenunregelmäßigkeiten an ornamentiertem Fassadendetail.
- ⌘ **Ursache:** Materialalterung, mechanische Einwirkung, loser Putz.
- ⌘ **Gefahr:** Risiko lokaler Abplatzungen (Verkehrssicherheit).

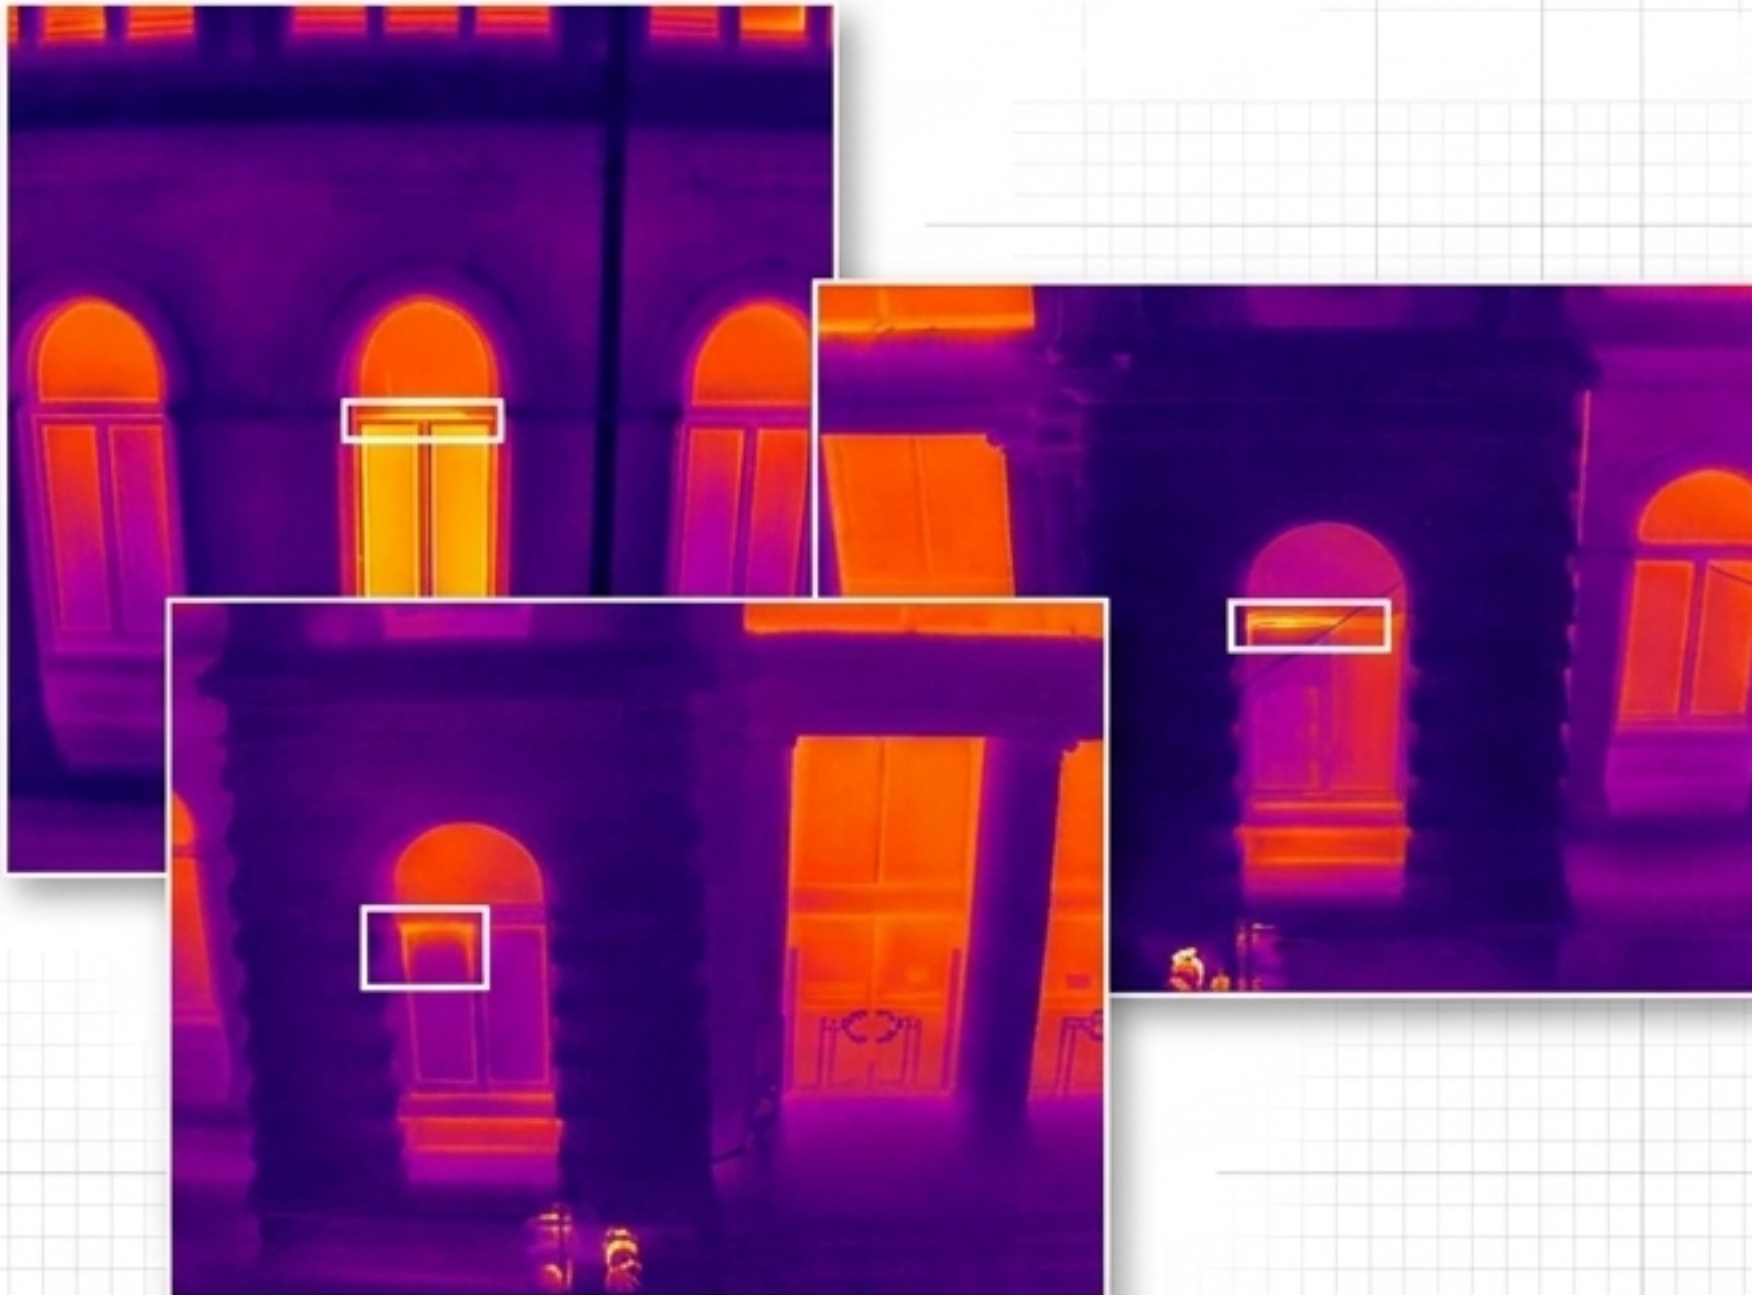
Mangel 010 – 013 (RPL 2)

Ein identischer, deutlicher Wärmeaustritt im Übergang zwischen Rahmen und Mauerwerk bei mehreren Fenstern im oberen Bereich.

Undichtigkeiten in Dichtungen, fehlerhafte Montage oder temperaturbedingte Spaltbildung im Zeitverlauf.

Luftleckagen, Feuchteintritte bei Niederschlag und reduzierte Dämmleistung.

Systematische Überprüfung und Abdichtung aller betroffenen Fensteranschlüsse.
