Inspektionsdatum: 9. Februar 2026
Verantwortlicher Ingenieur: Ken Bakke (Inotek AS)
Gebäudetyp: Industriell

Kategorie: Diagnostisches Executive Briefing

Thermografische Dachdiagnostik: Zustandsbericht & Synthese

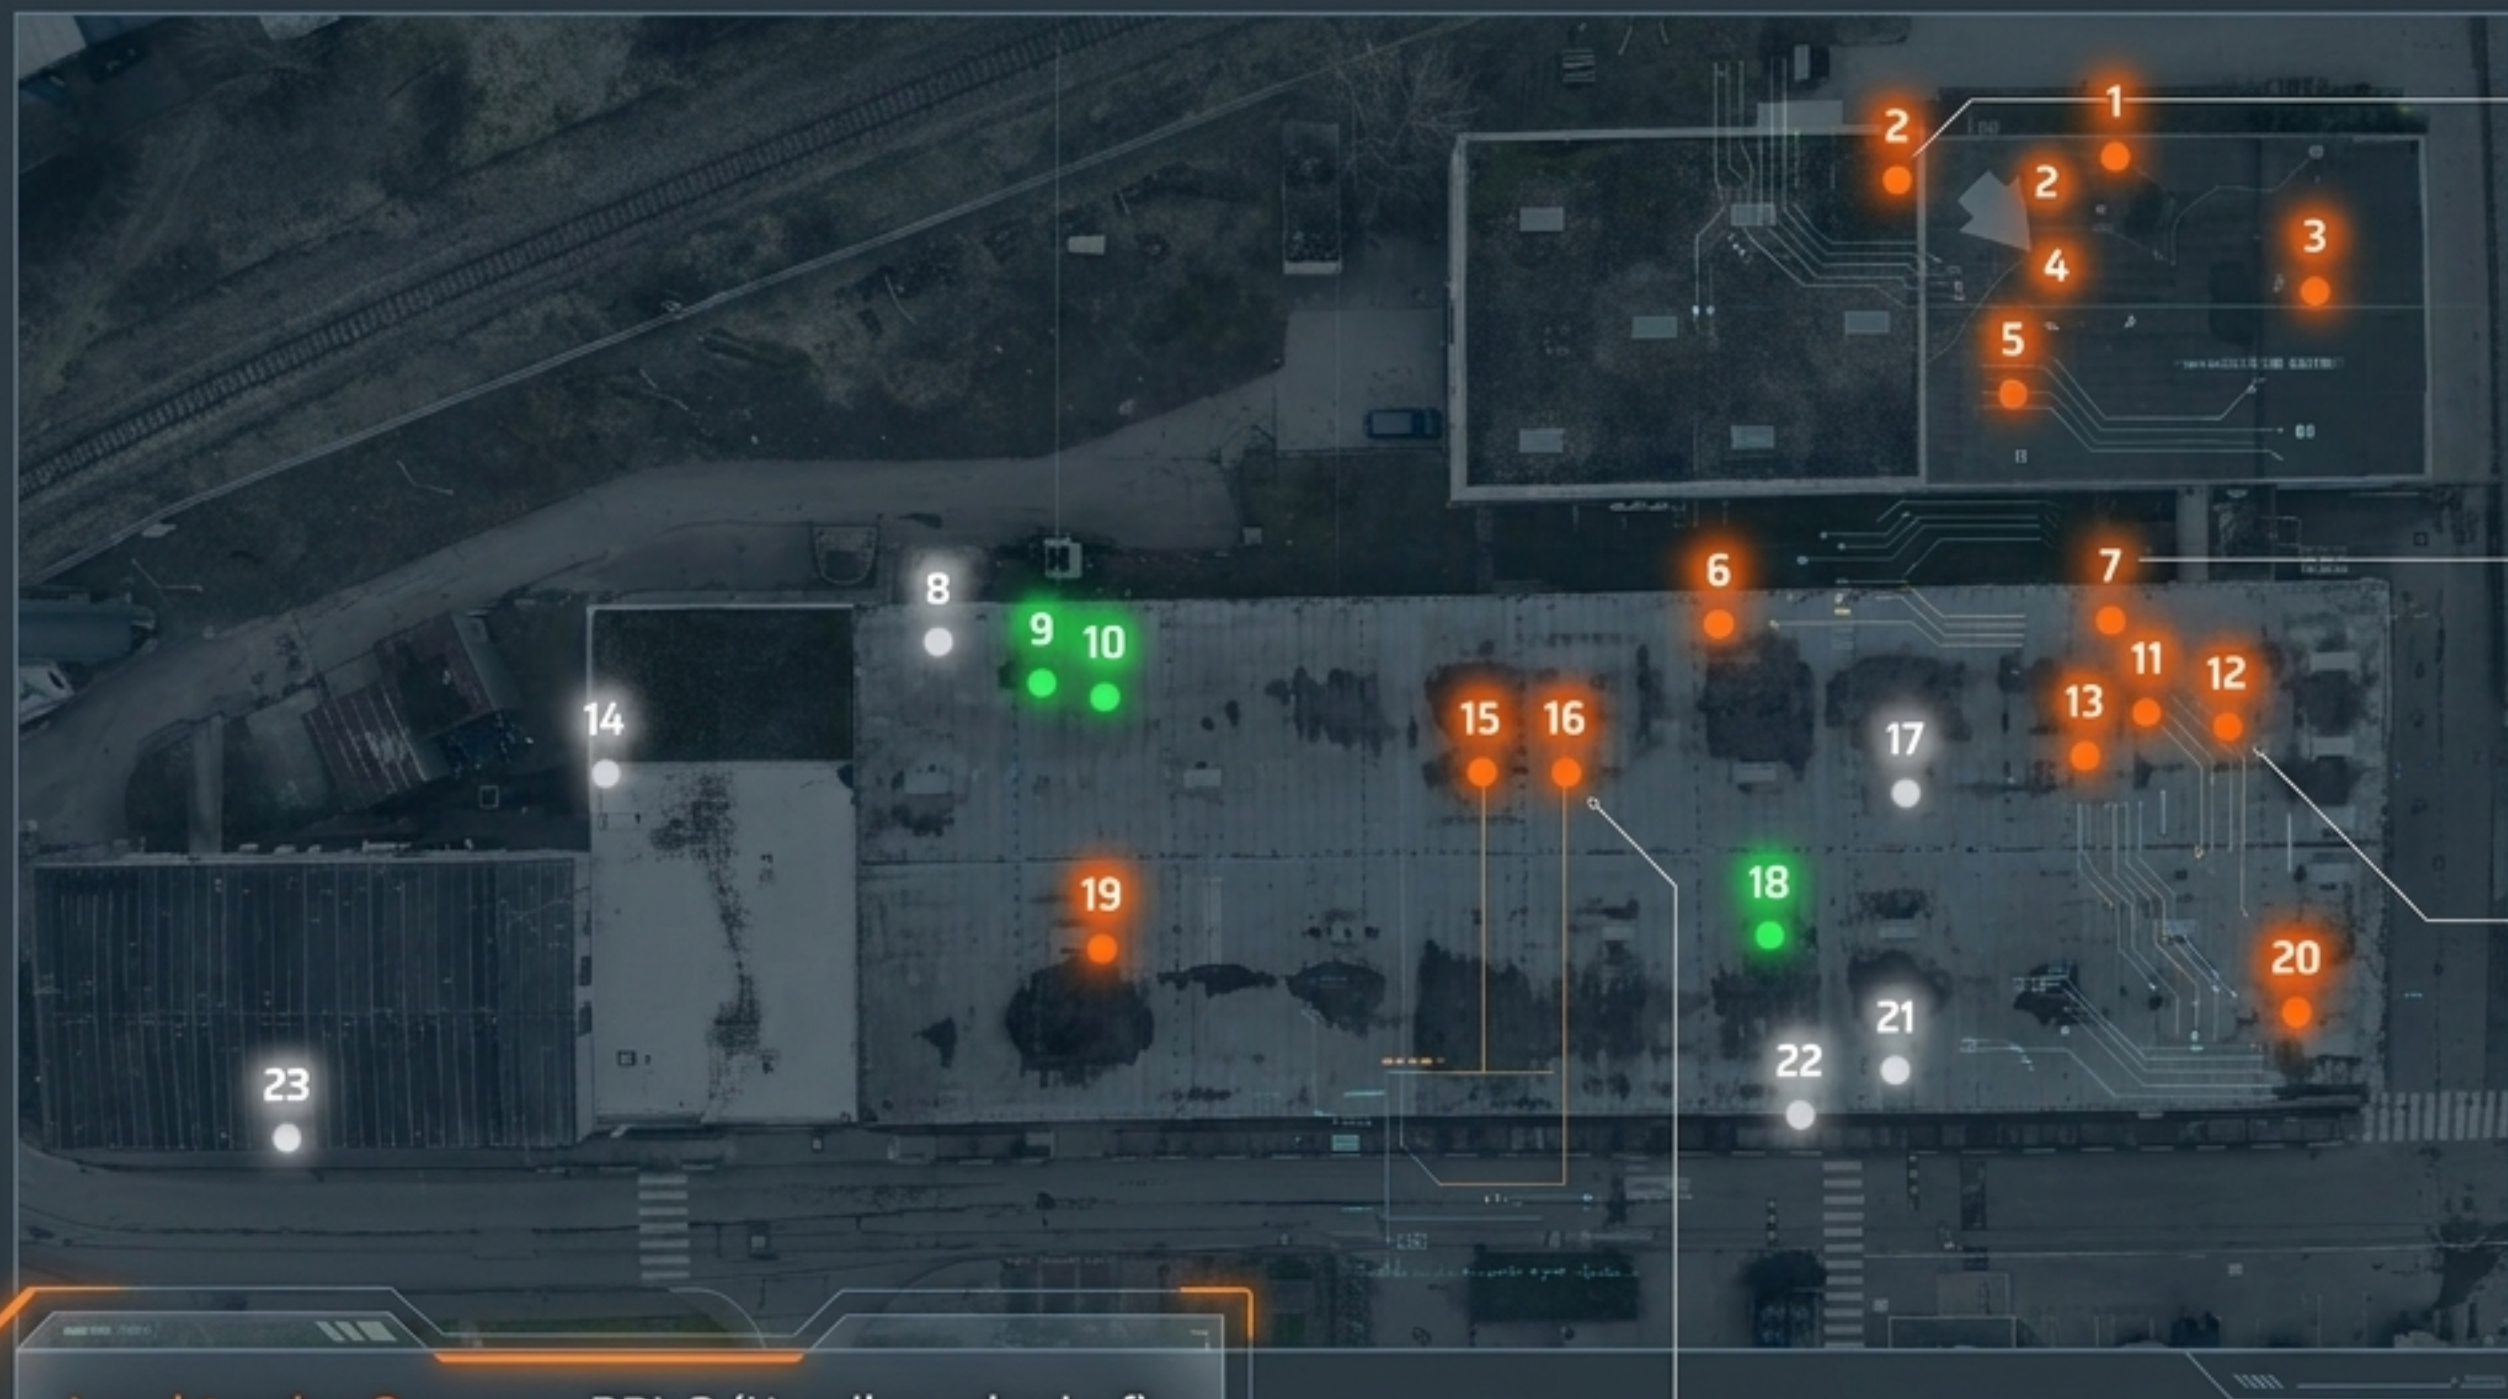
□ Randbereich: Provisorische Installationen.

□ Hotspot: Erhöhte Konzentration von Naht-Defekten im östlichen Quadranten.

□ Risiko Kaminabdeckung: Kritische Durchführungen.

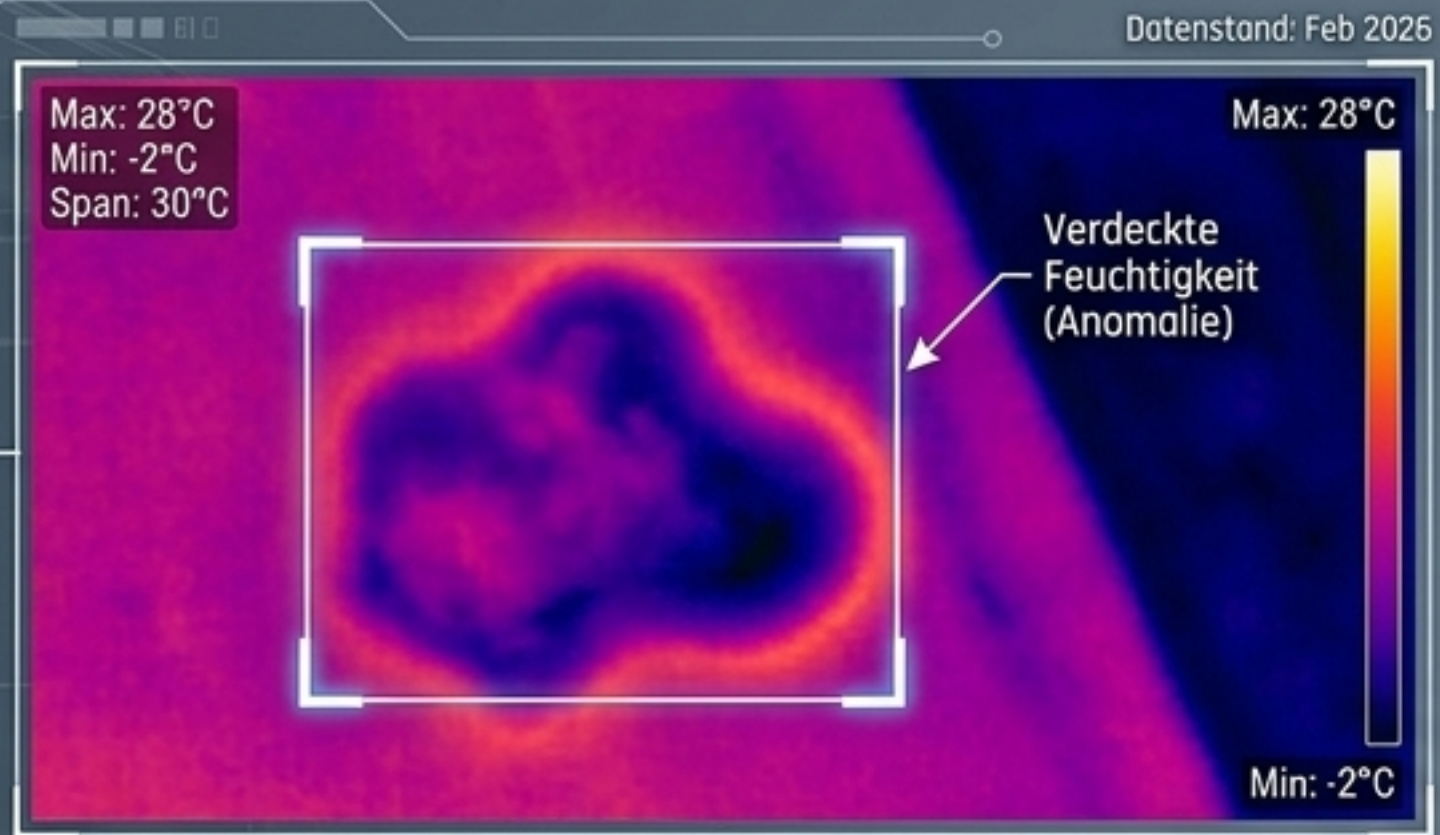
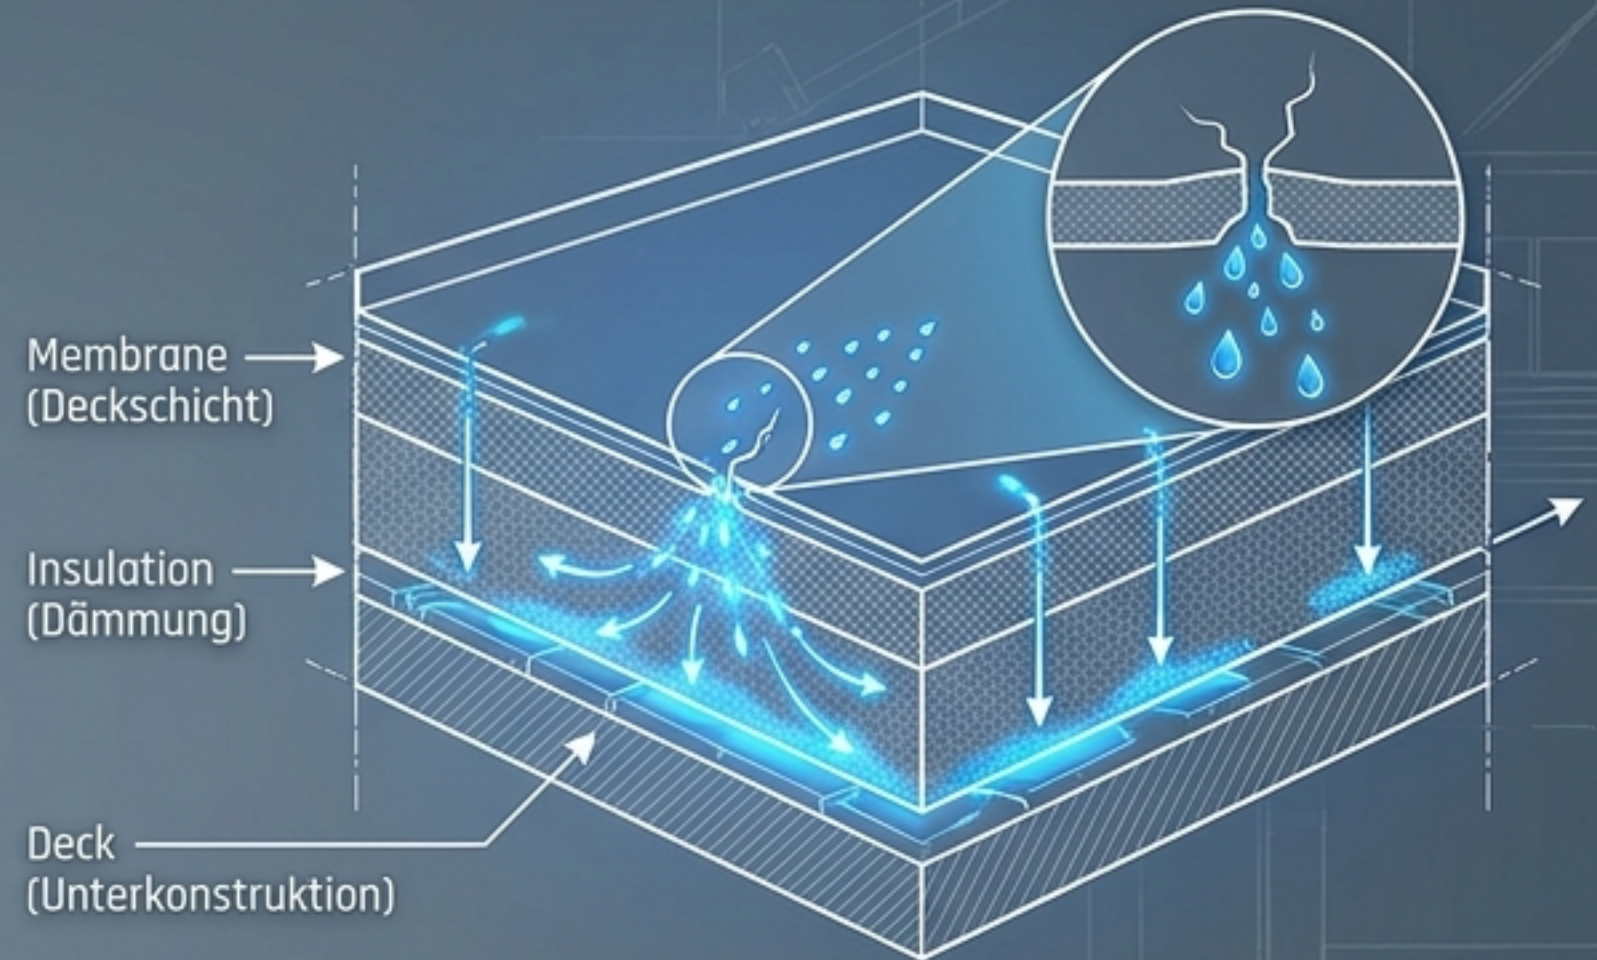
14 von 23 Funden (u.a. Mängel 3, 6, 8, 10, 13, 17) deuten auf Feuchtigkeit oder thermische Abweichungen unter der intakt wirkenden Oberfläche hin.

Thermische Abweichungen entstehen durch unzureichende Abdichtung, Kondensation oder kapillare Saugwirkung in der Konstruktion.

Verdecktes Wasser führt zu einer Reduzierung der Isolationsfähigkeit der Dämmung und kann langfristig Schäden an der darunterliegenden Dachkonstruktion (Fäulnis, Schimmel, Korrosion) verursachen.

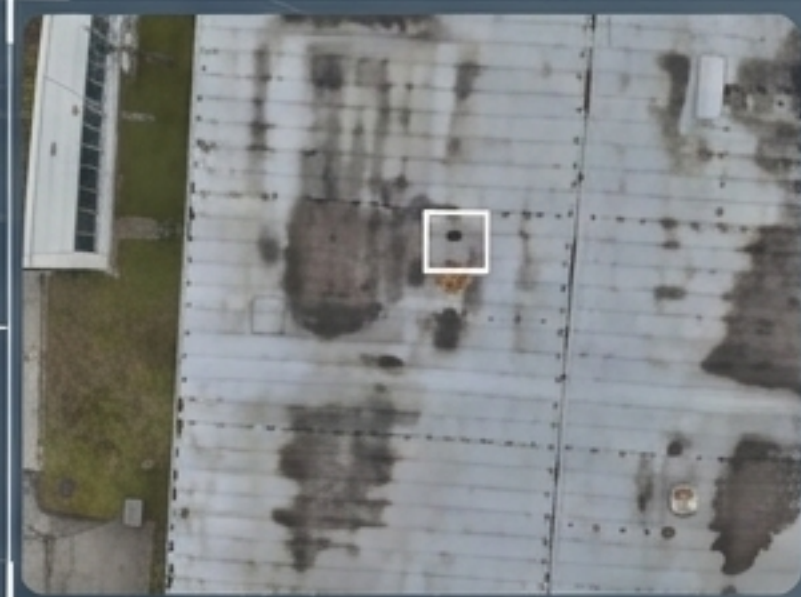
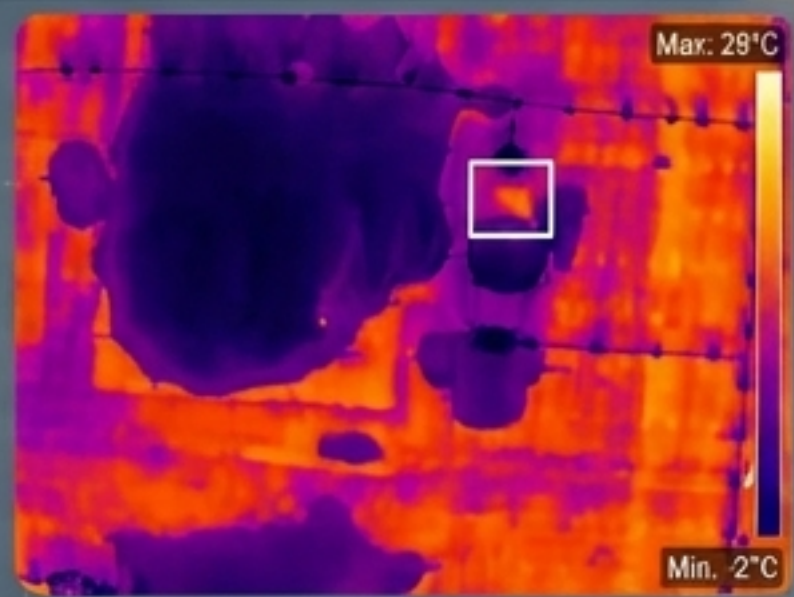
Durchführungen (Kaminabdeckung)

Mangel 15 (RPL 2): Dichtungsdetails rund um Durchdringungen funktionieren nicht mehr optimal. Die Thermografie zeigt deutlich, wie hier über längere Zeit Wasser eingedrungen ist.

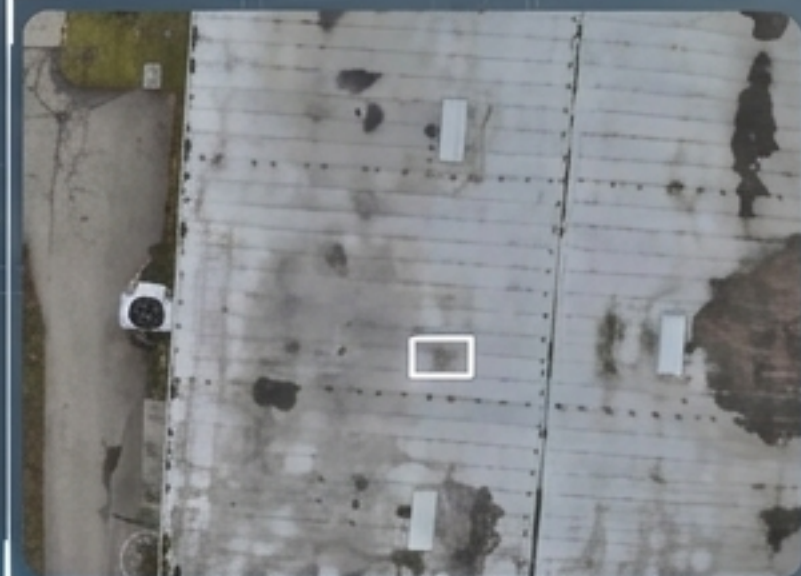
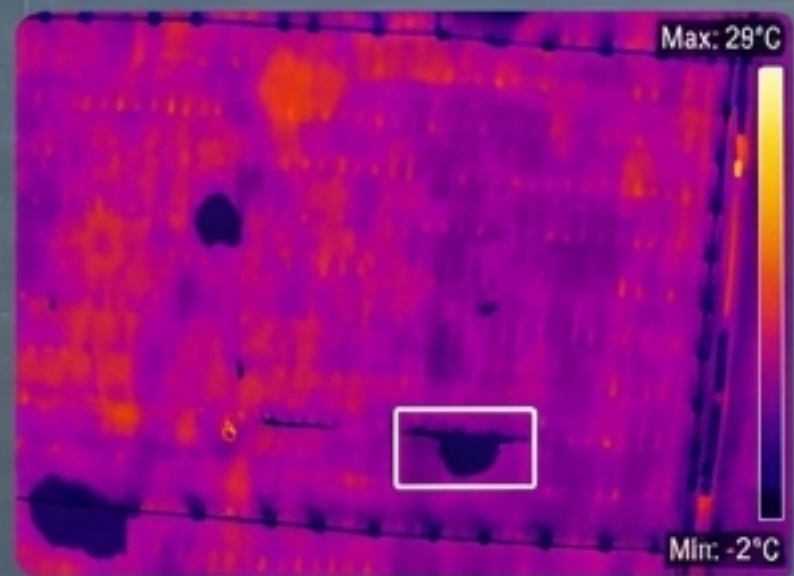
Materialermüdung an Schweißnähten

Mangel 10 & 11 (RPL 2): Alterung, fehlerhafter Schweißprozess oder mechanische Belastung haben die Dichtheit der Nähte beeinträchtigt. Sie dienen als Kapillarkanäle für Feuchtigkeit.

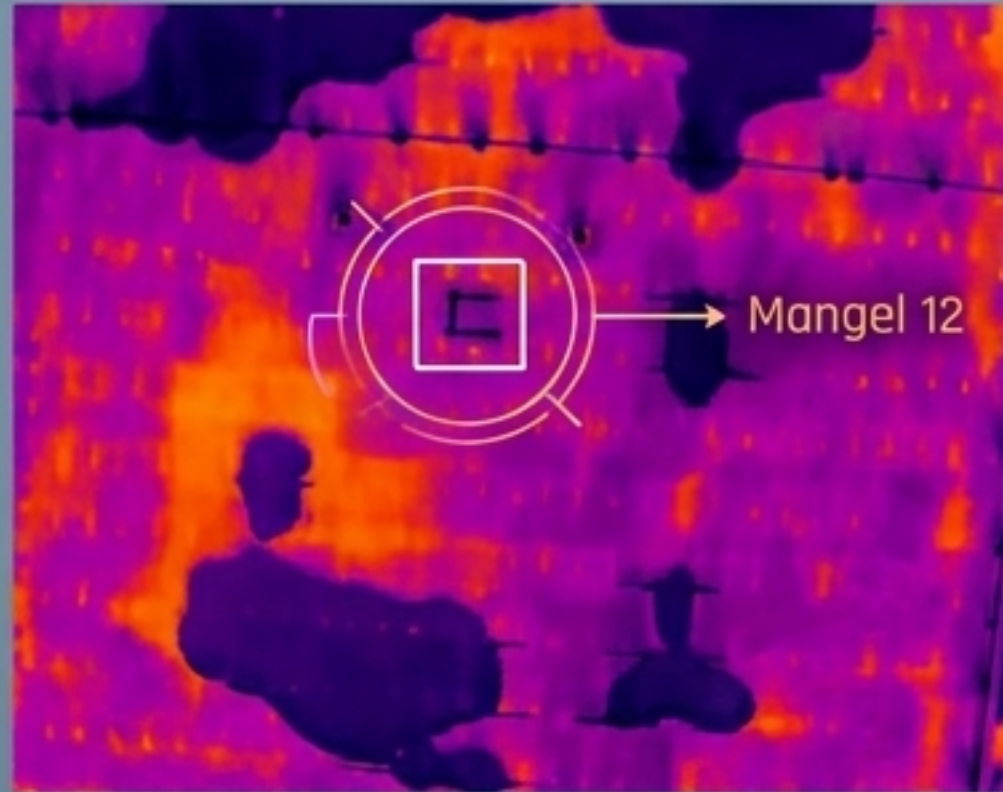
Kategorie A: Flickwerk (Klebeband)

Beobachtung: Bereich der Membran wurde laienhaft mit Klebeband repariert (Mangel 12).

Risiko: Bietet keine dauerhafte Abdichtung und keinen ausreichenden Schutz gegen Feuchtigkeit. Indikator für fehlenden Zugang zu fachgerechten Reparaturmethoden.

- Fachgerechtes Nachschweißen aller betroffenen Nähte (Austausch der Klebeband-Provisorien).
- Zuziehung eines Elektrikers zur vorschriftsmäßigen Sicherung der Kabel (Mangel 2).

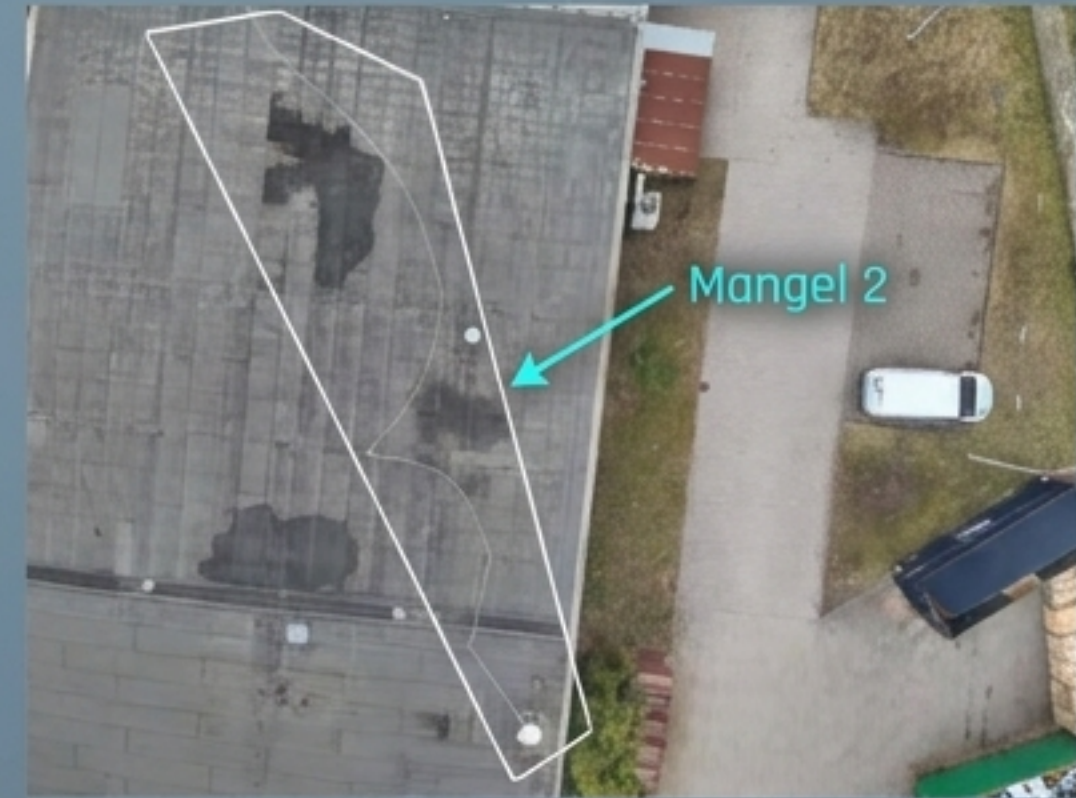
Kategorie B: Elektrische Installationen

Beobachtung: Kabel sind ungesichert und nicht standardisiert verlegt (Mangel 2).

Risiko: Sicherheitsrisiko durch fehlenden Schutz der Installation. Potenzielle Stolperfälle und Gefahr für die Funktionalität bei Witterungseinflüssen.

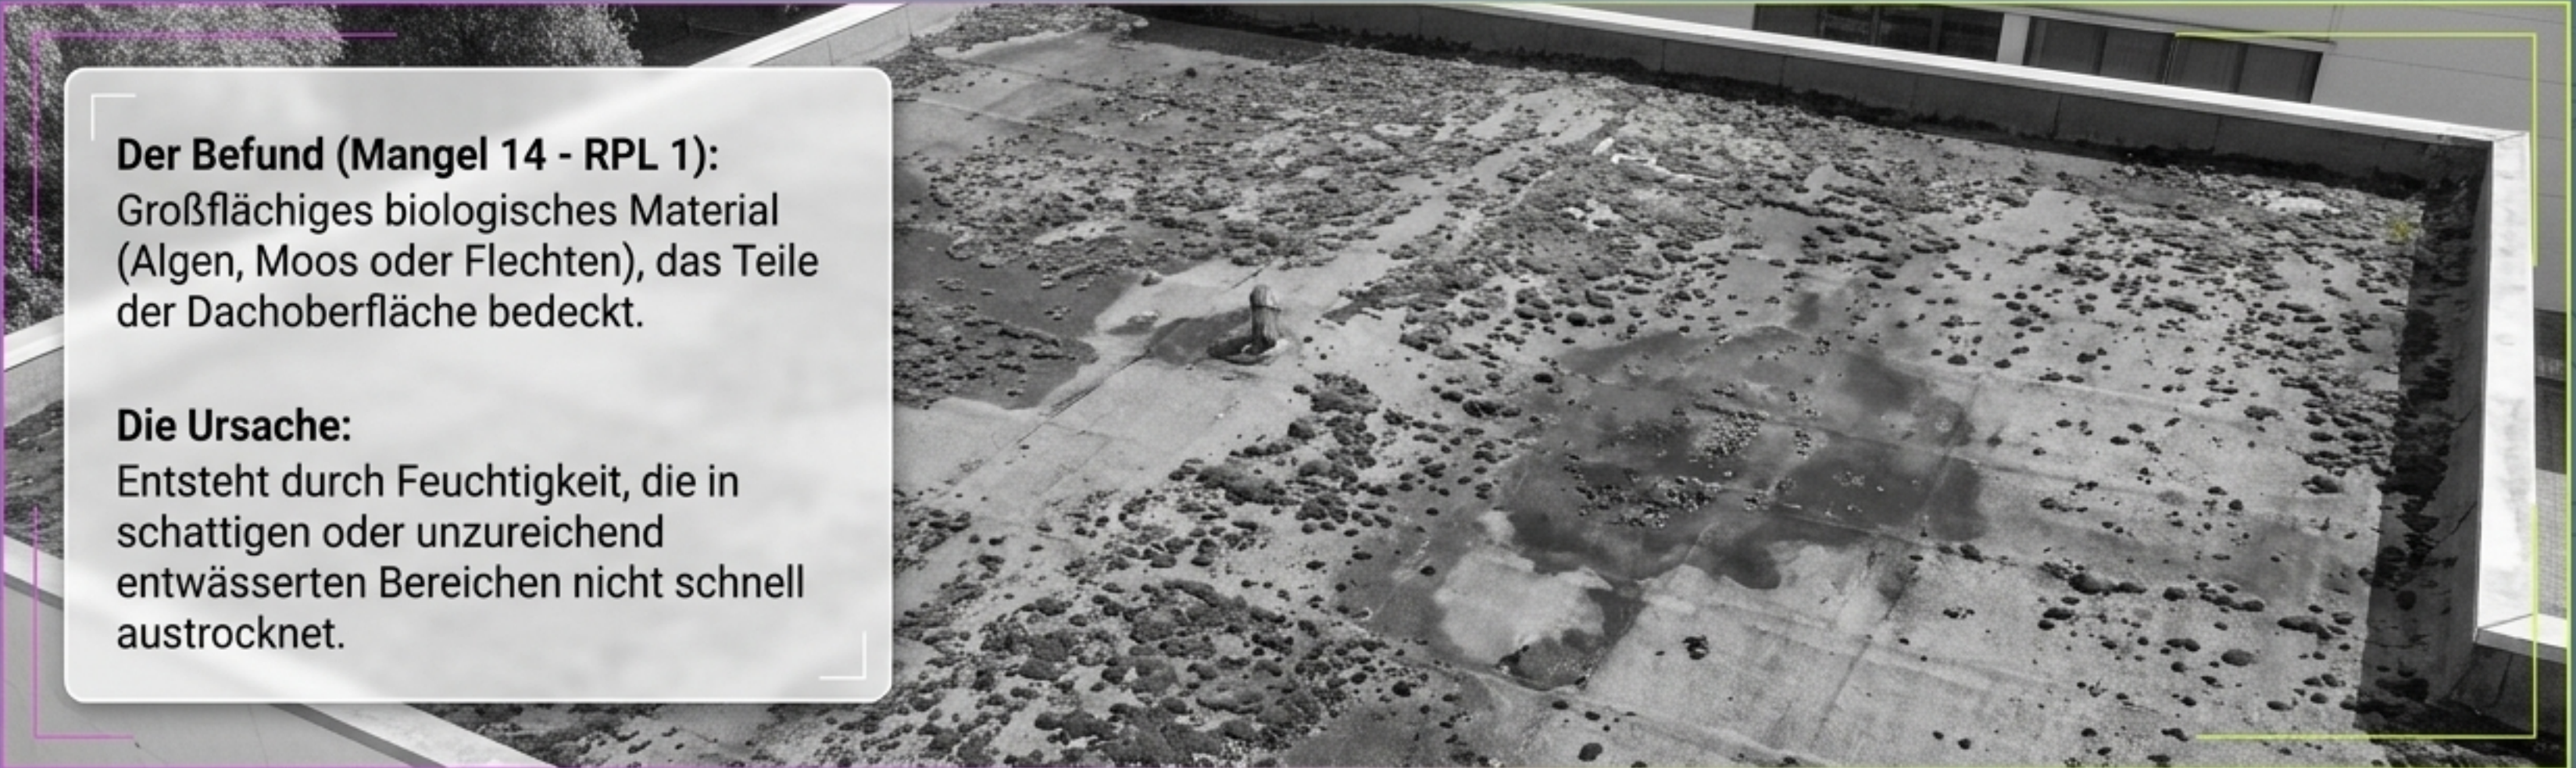
Der Befund (Mangel 14 - RPL 1):

Großflächiges biologisches Material (Algen, Moos oder Flechten), das Teile der Dachoberfläche bedeckt.

Entsteht durch Feuchtigkeit, die in schattigen oder unzureichend entwässerten Bereichen nicht schnell austrocknet.

Biologischer Bewuchs auf dem Dach ist nicht nur ein optisches Problem. Er speichert Feuchtigkeit und birgt die direkte Gefahr einer Verstopfung der Abläufe, was zu stehendem Wasser und rapider Verschlechterung der Dachfläche führt.

- Entfernung des biologischen Bewuchses.
- Implementierung einer regelmäßigen Wartungsroutine für Entwässerung und Belüftung, um die Lebensdauer der neuen Membranabschlüsse zu maximieren.

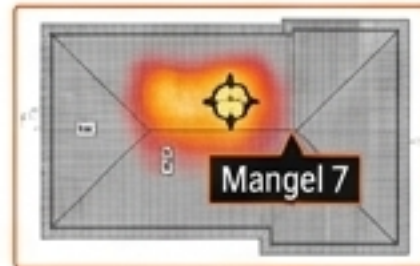
Aktion 1 (Mangel 7 - Dachfläche)

Befund:
Feuchtigkeit unter der Membran in
Verbindung mit Schweißnaht.

Einsatzbefehl:
Ausmaß des Feuchtigkeitsschadens untersuchen
und Dichtheit der Schweißnaht zwingend überprüfen.

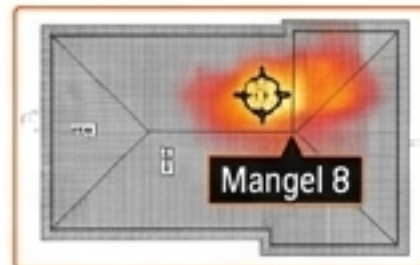
Aktion 2 (Mangel 8 - Dachfläche)

Befund:
Bestätigte Feuchtigkeit im Bereich
einer Schweißnaht.

Einsatzbefehl:
Ausmaß und Ursache untersuchen. Schweißnaht
bei Bedarf sofort ausbessern.

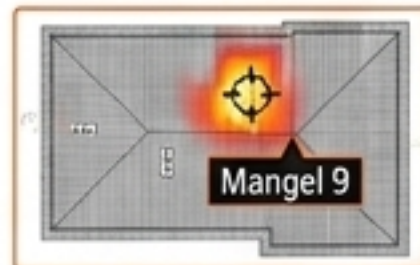
Aktion 3 (Mangel 9 - Durchführung)

Befund:
Feuchtigkeit unter Membran im Bereich
der Durchdringung.

Einsatzbefehl:
Abdichtungsdetails rund um die Kaminabdeckung
untersuchen und eventuelle Schäden beheben.
