Gebäudeinspektion & Thermografie: Hauptbahnhof Bonn

Zustandsbericht, Risikoanalyse und Priorisierung der Sanierungsmaßnahmen

Objekttyp: Historisches Bahnhofsgebäude

Prüfmethodik: Drohnen-Thermografie & Visuelle Inspektion

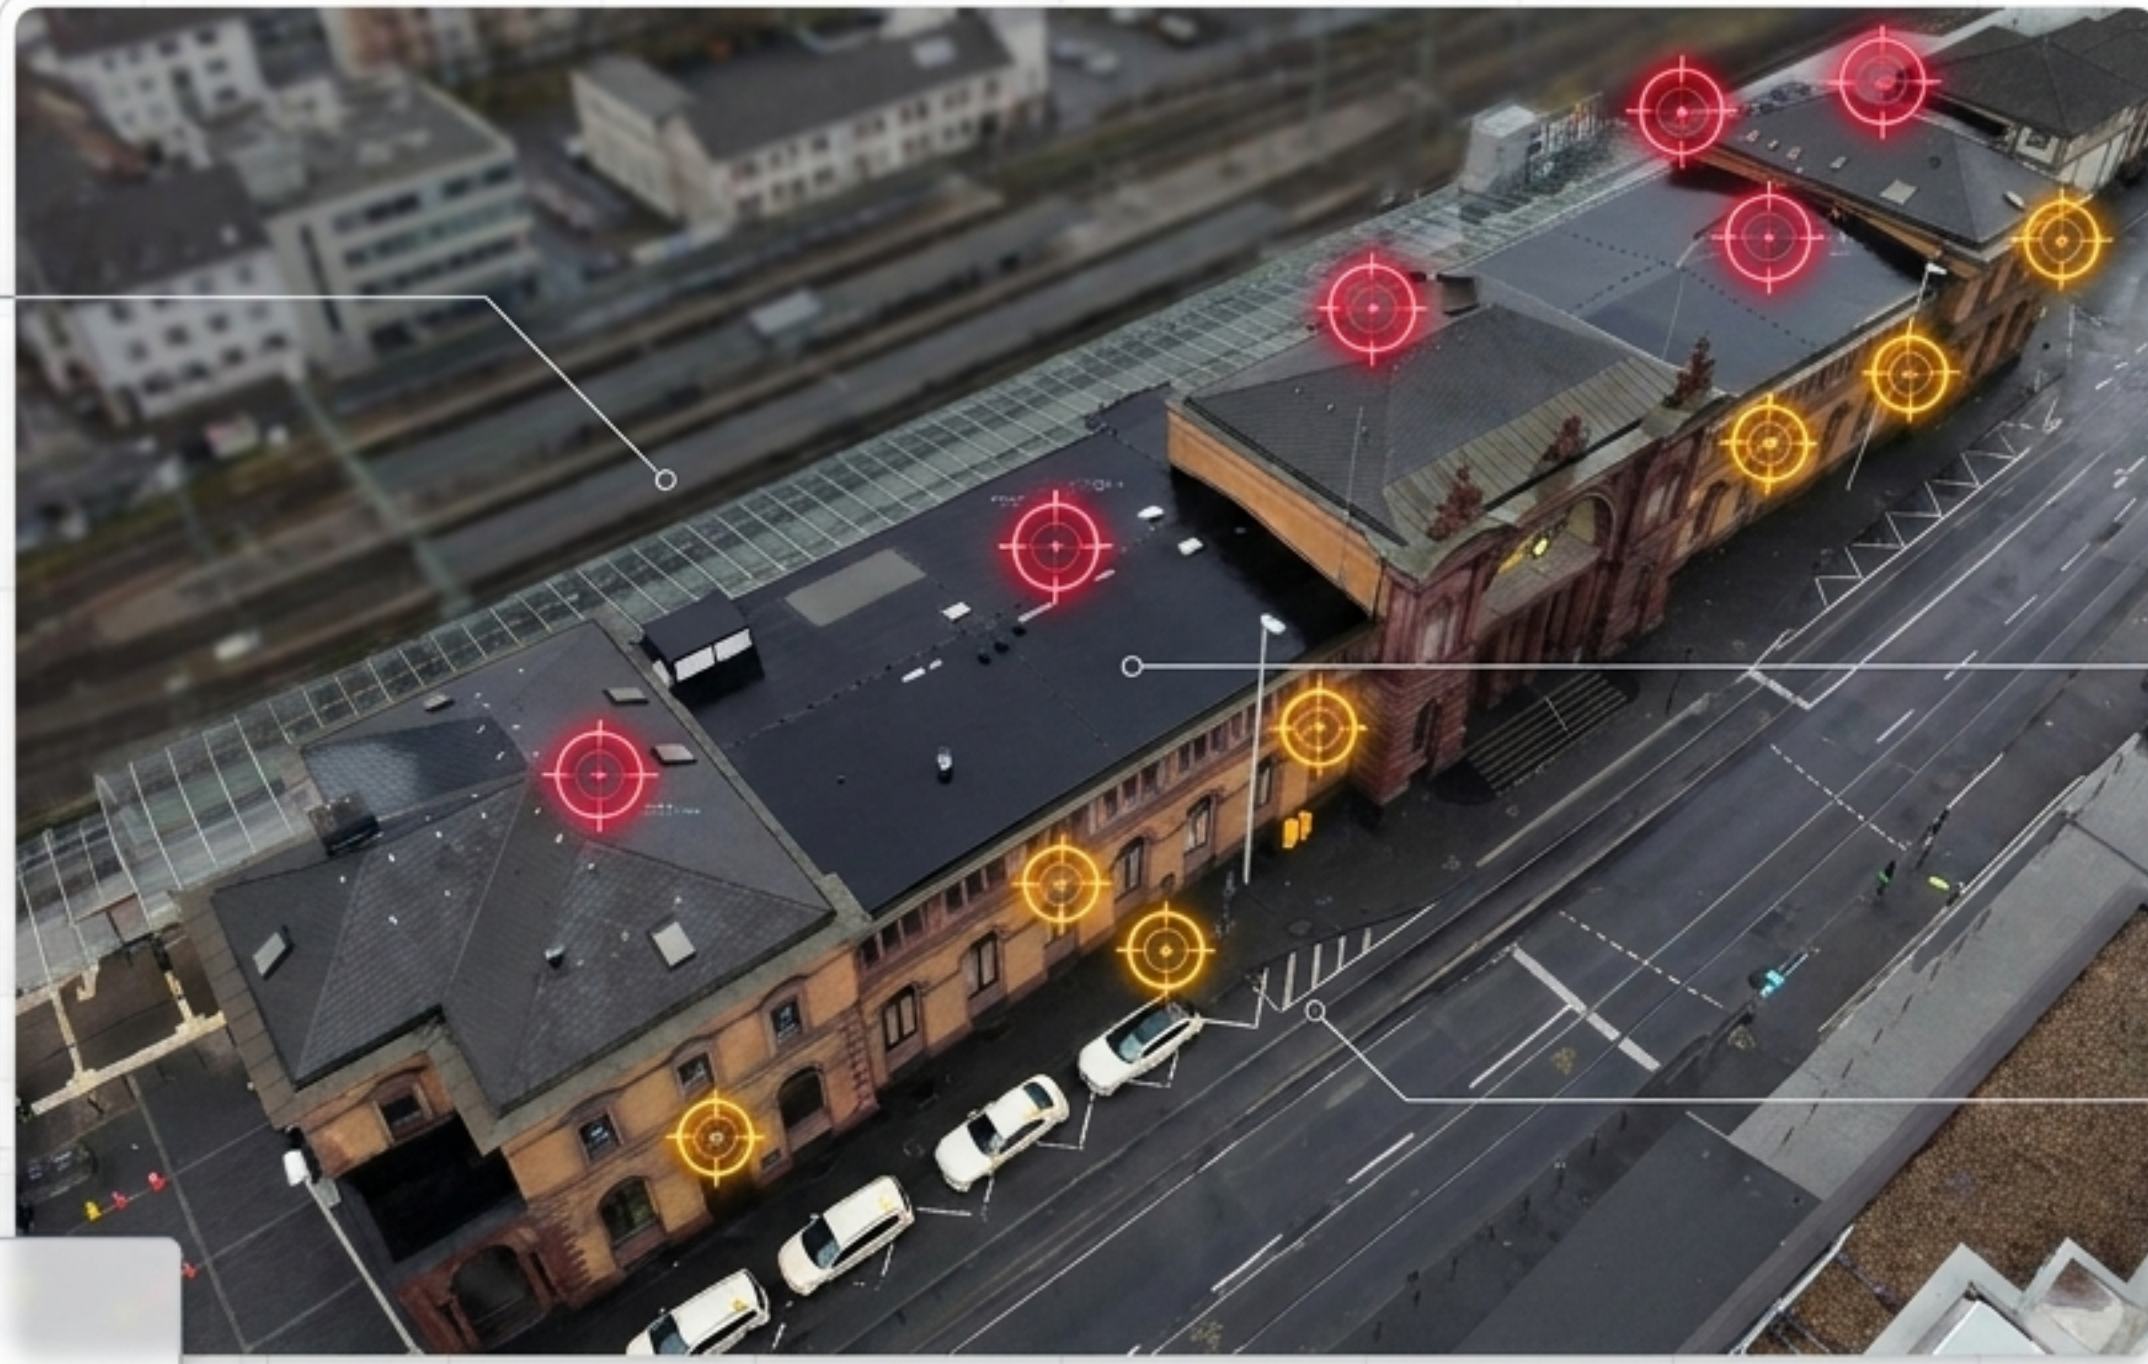
Gebäude-Heatmap: Räumliche Verteilung der Auffälligkeiten

Konzentration struktureller Mängel an den Fassaden und thermischer Anomalien in der Dachlandschaft.

Rot = RPL 3 (Kritisch)

Orange = RPL 2 (Moderat)
